NÁRODNÉ LESNÍCKE CENTRUM
LESNÍCKY VÝSKUMNÝ ÚSTAV ZVOLEN
STREDISKO LESNÍCKEJ OCHRANÁRSKEJ SLUŽBY
BANSKÁ ŠTIAVNICA

VETROVÁ KALAMITA Z 19. NOVEMBRA 2004

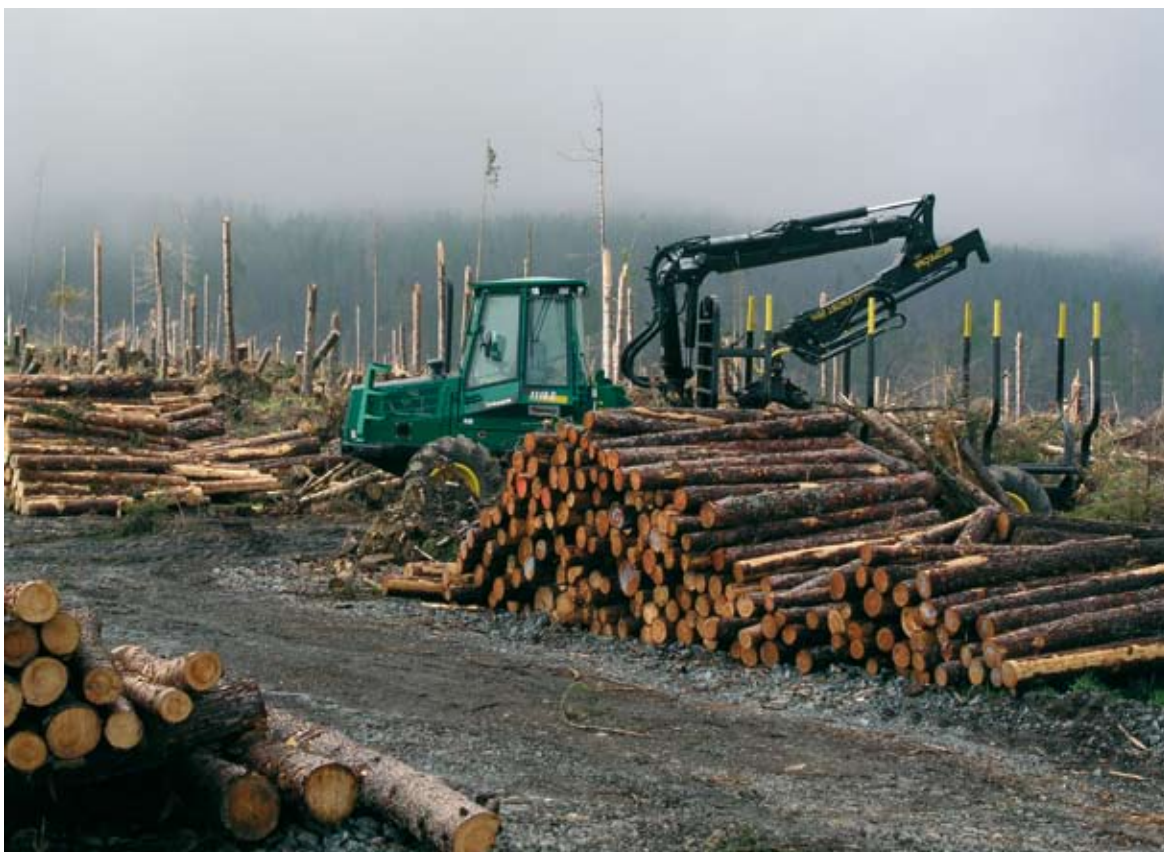
Obrázok 14. K rýchlemu tempu spracovávanía kalamity prispievali výkonné harvestory (Foto: Kunca)

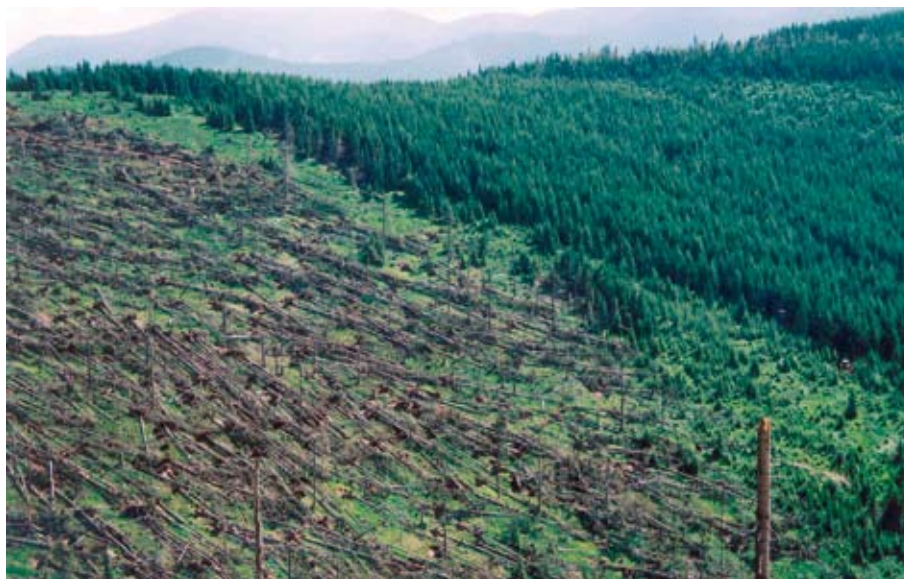
Obrázok 32. Nízke Tatry – LHC Polomka, lokalita Pod lenivou, v správe Lesov SR, š. p., v lete 2005 (Foto: Kovalčík)

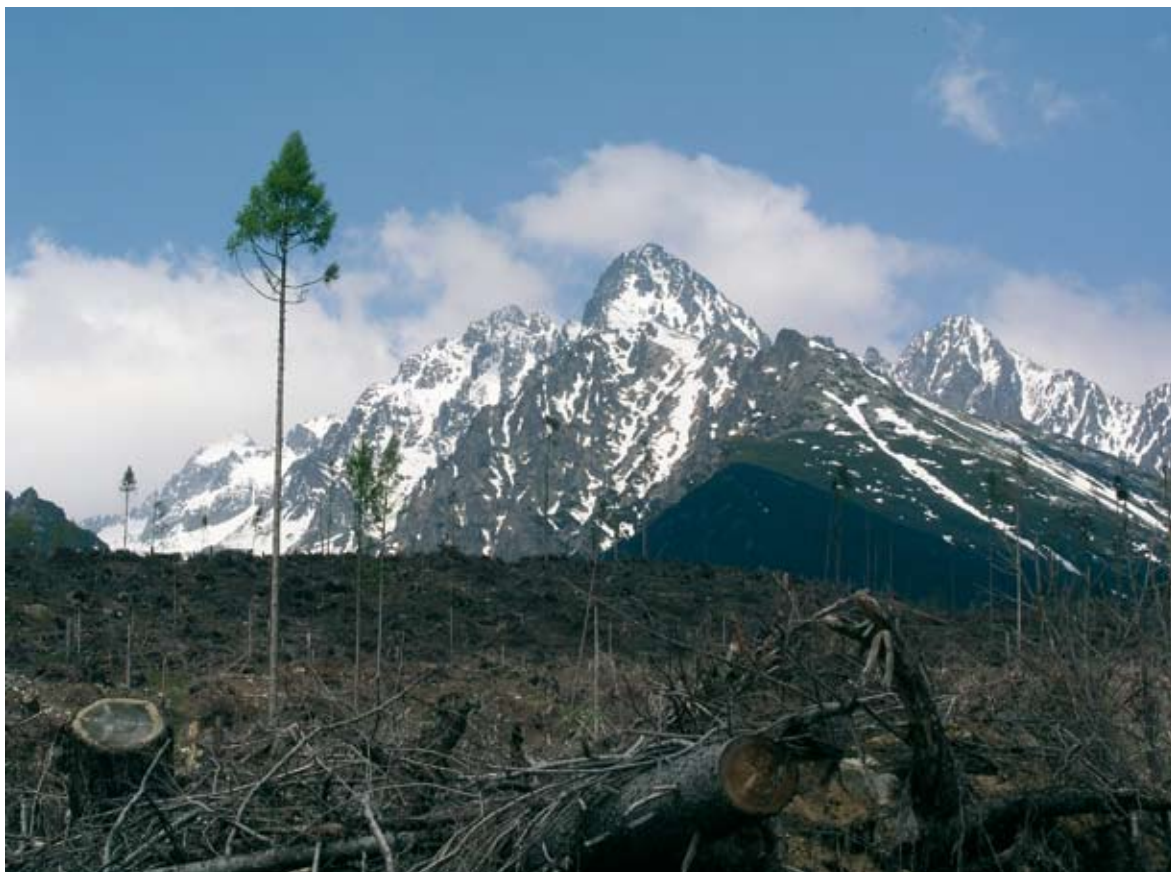
Obrázok 34. V kalamitiskách patrili smrekovce opadavé k odolnejším druhom drevín (Foto: Kunca)

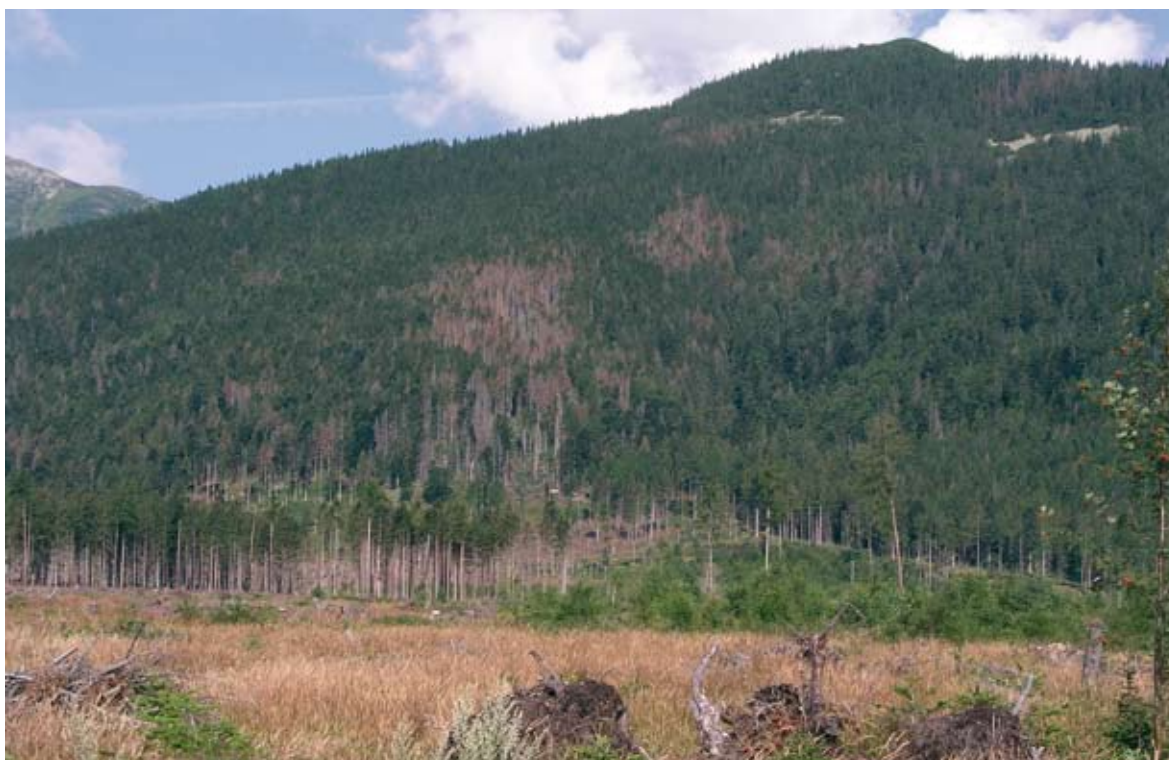
Obrázok 37. Ohniská podkôrneho hmyzu rozširujúceho sa do porastov prilahlých ku kalamitiskám – Kežmarské Žľaby leto 2006 (Foto: Kunca)

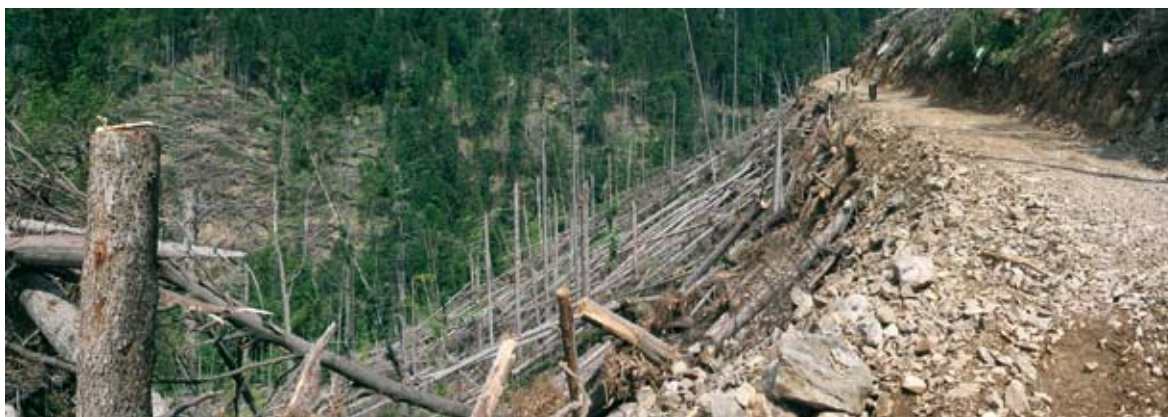
Obrázok 44. Protipožiarny pás Brestová v ML Brezno do doliny Mlynná (Foto: Kunca)

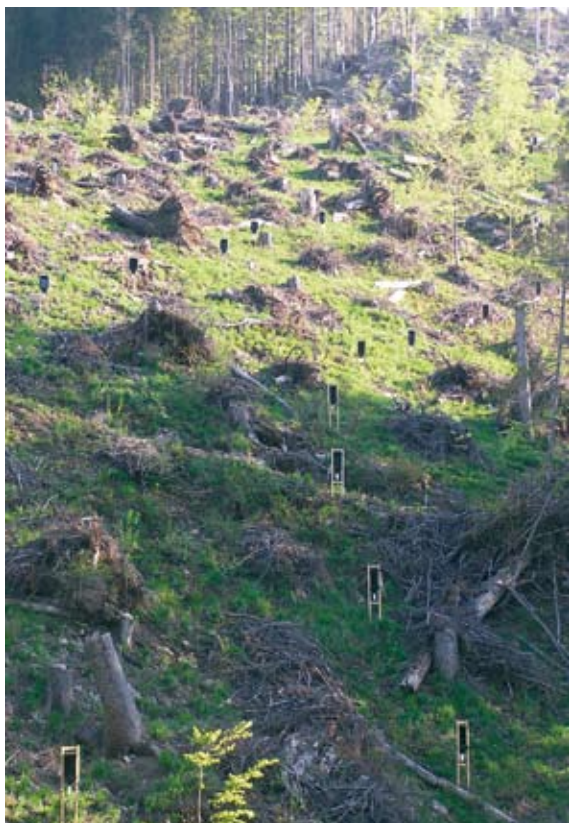
Európska komisia vyčíslila konečnú čiastku na 194 966 211 eur, čo pri kurze 44,57 Sk/eur ide o 8 689 704 089 Sk (tab. 9) a pridělila Slovenskej republike sumu 5 667 578 eur. Keďže presná čiastka v Slovenských korunách bola známa vzhľadom na aktuálny výmenný kurz až v deň prevodu prostriedkov na Slovensko, pracovná skupina pripravila rozdelenie sumy 215 000 000 Sk s predpokladom, že kurzový rozdiel bude znášať najväčší príjemca, ktorým je Ministerstvo pôdohospodárstva (uznesenie vlády SR č. 1035/2005 z 21. 12. 2005).
